# RELATÓRIO DE IMPACTO AMBIENTAL

PEDREIRA SÃO JOSÉ - ANM 830.507/1982 E 831.294/2015

## LEBOURG E CIA. LTDA.

LICENÇA DE OPERAÇÃO CORRETIVA

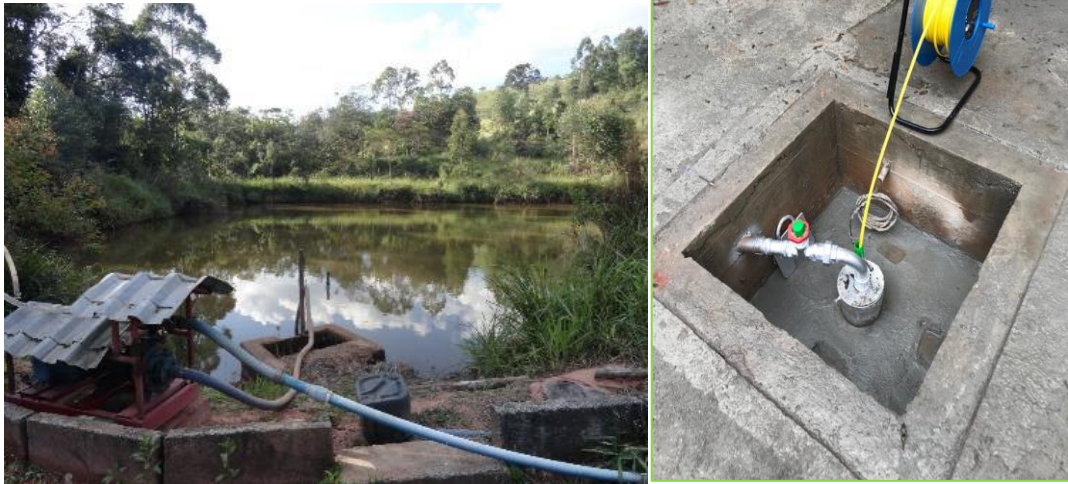
**Figura 5:** Reservatório formado a partir do barramento do Córrego A onde é realizado a captação e ilustração do poço tubular instalado na empresa.

| Portaria de Outorga | Validade | Modo de Uso | Finalidade de Uso | Vazão Outorgada |
|---|---|---|---|---|
| Certidão de registro de uso insignificante de recurso hídrico nº 316982/2022 | 18/02/2025 | Captação de água em barramento com 3.500 m³ de volume máximo acumulado | Consumo industrial (aspersão de vias) e Consumo Humano | 0,960 l/s, durante 03:30 horas/dia, ou 12,096 m³/dia |

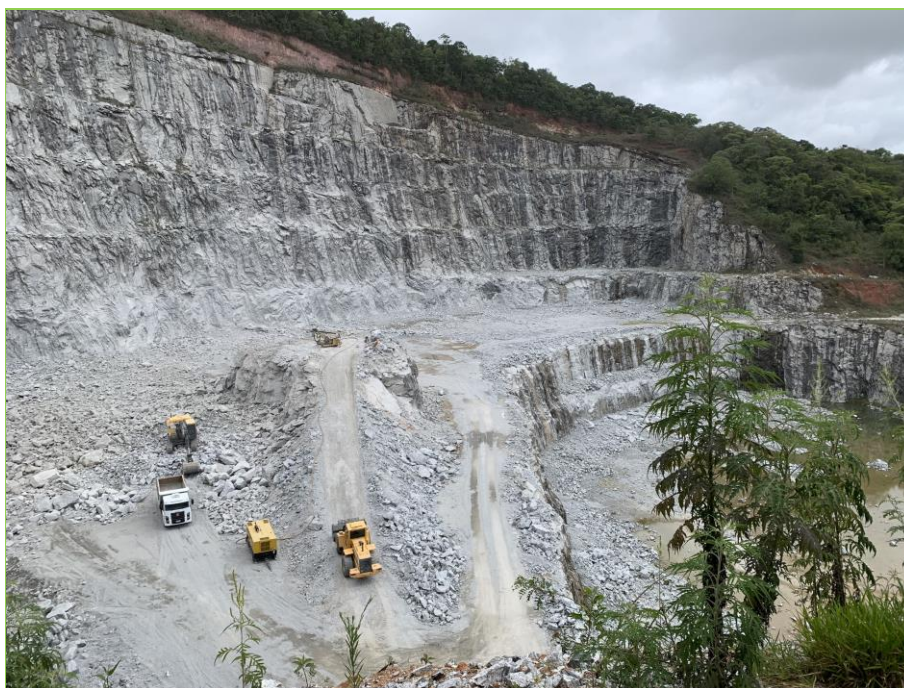
**Figura 6:** Área de Lavra da Empresa.

Emprega-se no empreendimento a metodologia de lavra a céu aberto, por bancadas e em encosta, sendo o desmonte da rocha granítica realizado por meio do emprego de explosivos. Após cada evento de desmonte, os fragmentos de rocha se amontoam à frente da bancada, aguardando carregamento. Uma escavadeira equipada com um rompedor hidráulico realiza o desmonte secundário de matacos, quando necessário. A operação de carregamento é feita com o auxílio de outra escavadeira hidráulica, em caminhões basculantes do tipo trucado. Estes caminhões se dedicam ao transporte do ROM até o silo alimentador da unidade de tratamento de minerais.

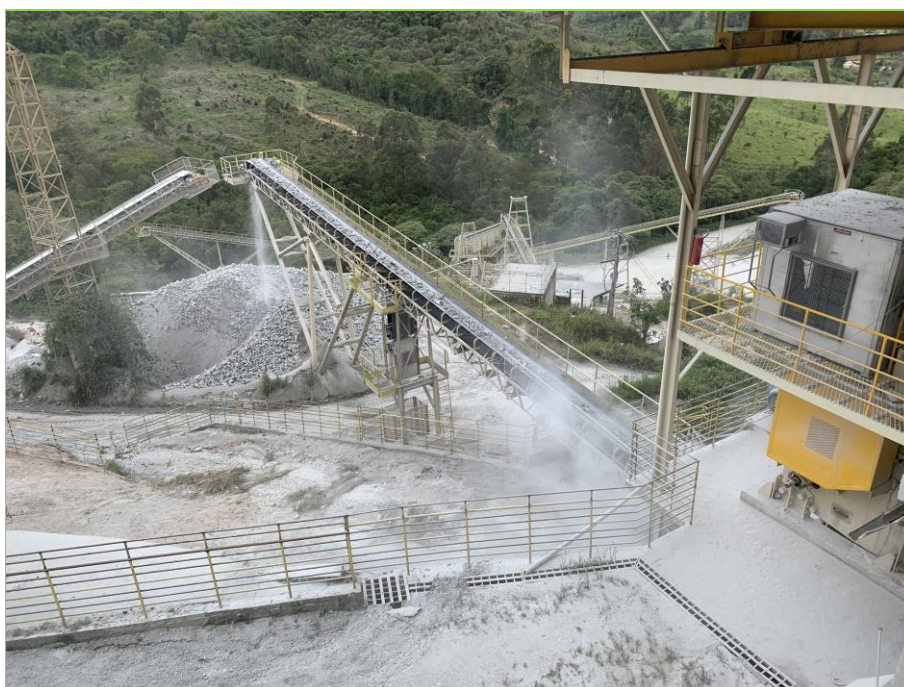
**Figura 7:** Unidade de tratamento de Minerais da empresa.

desta abertura, a rocha britada escoa por gravidade na direção de um equipamento retomador que alimenta um novo lance de correia transportadora. A correia transportadora que parte sob a Pilha Pulmão, alimenta com a rocha britada um novo equipamento de britagem, também do tipo equipado com mandíbulas, o qual realiza a segunda redução de tamanho do material (britagem secundária). Em seguida o material é conduzido para um conjunto de peneiras vibratórias onde se realiza a classificação granulométrica do material.

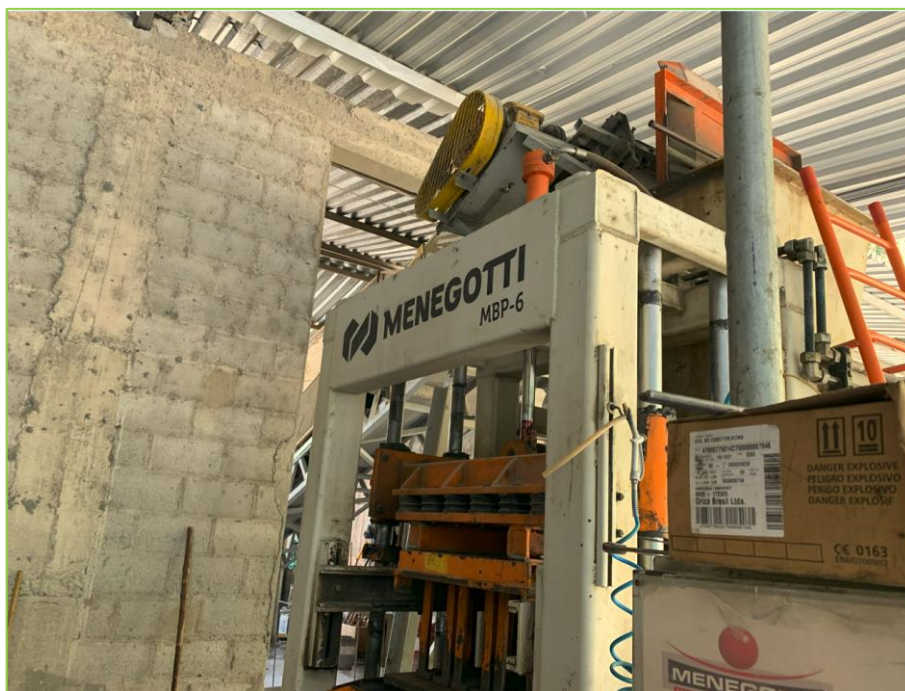
**Figura 9:** Máquina de produção de blocos da empresa.

transporte dos blocos para o pátio de secagem localizado ao lado do galpão onde o equipamento se encontra instalado.

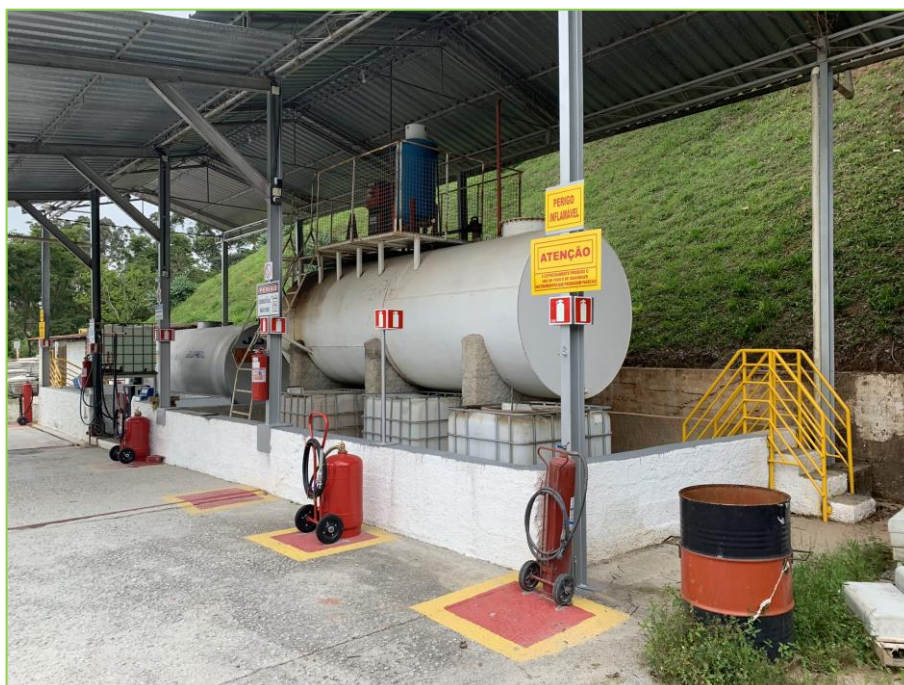
**Figura 10:** Ponto de Abastecimento da Lebourg.

O ponto de abastecimento da Lebourg possui dois tanques de armazenamento de combustível, sendo um com capacidade de 15m<sup>3</sup>, para armazenamento de Diesel S-500 e um com capacidade de 14m<sup>3</sup>, para armazenamento de Diesel S-10. A estrutura de abastecimento, além dos tanques, é composta por duas bombas de abastecimento, piso impermeabilizado, bacia de contenção, cobertura sobre os tanques e área de abastecimento e sistema de drenagem pluvial que drena o efluente para um sistema de tratamento de efluentes oleosos existente no empreendimento.

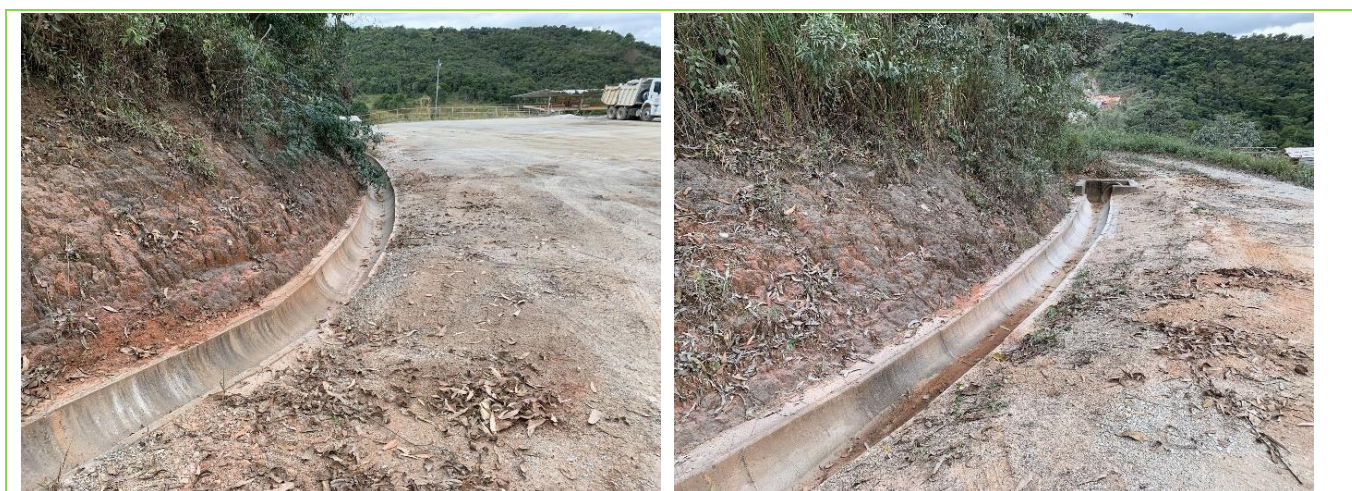
**Figura 12:** Exemplo das Caneletas de drenagem pluvial instaladas nas laterais de uma das vias de acesso interno da empresa (via próxima a área de abastecimento do britador primário).

Em caso da ocorrência de chuvas, a vistoria da integridade dos sistemas é sempre verificada, e caso seja constatado algum acúmulo de sedimentos, são realizadas medidas de manutenção corretiva, após a finalização do evento pluviométrico. Em relação as estradas, são realizadas medidas de manutenção com a reconformação e compactação das estradas sempre que for observado o desenvolvimento de processos erosivos (formação de ravinas ou sulcos).

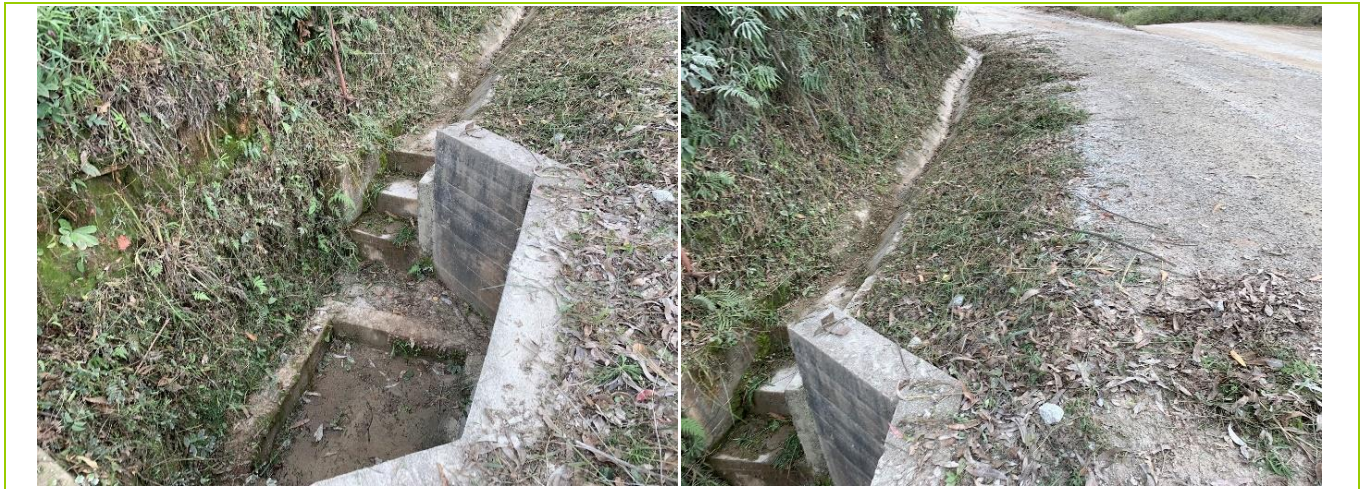
**Figura 13:** Exemplo das Canaletas de drenagem pluvial, com caixas de contenção de alvenaria instaladas nas laterais de uma das vias de acesso interno da empresa (via de acesso entre a área de lavra e área de abastecimento do britador primário).

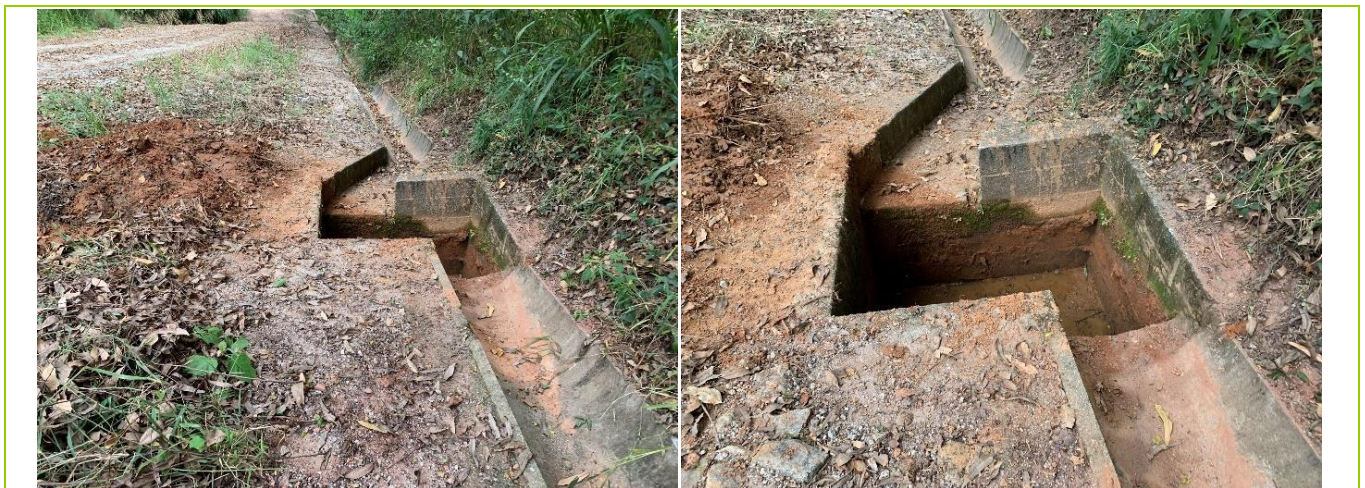
**Figura 14:** Exemplo das Canaletas de drenagem pluvial, com caixas de contenção de alvenaria instaladas nas laterais de uma das vias de acesso interno da empresa (via lateral da pilha de estéril desativada e reabilitada do empreendimento).

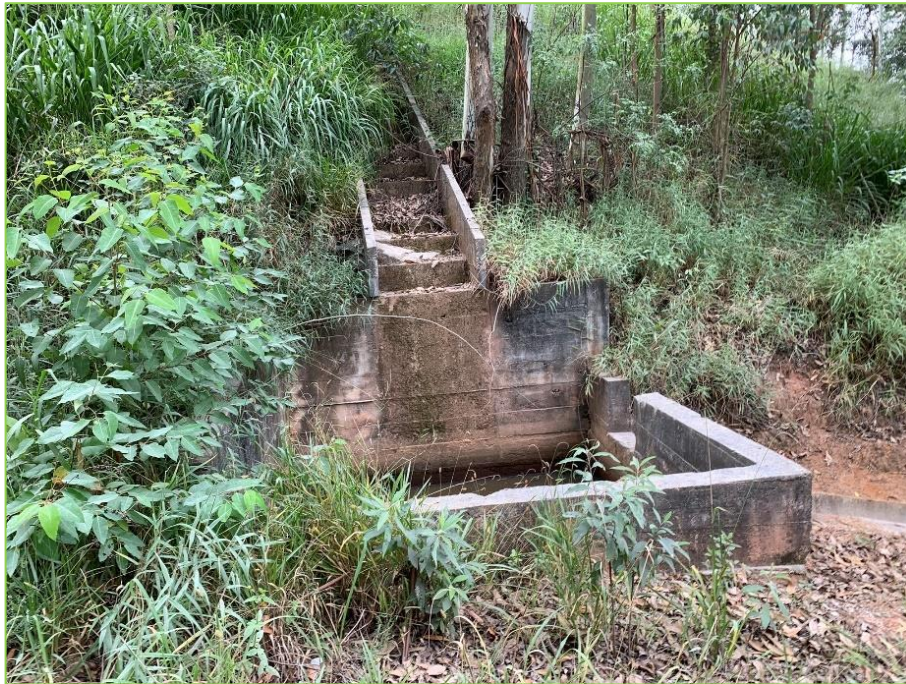
**Figura 15:** Exemplo de escada hidráulica instalada no talude da pilha de estéril reabilitada, com caixa de contenção de alvenaria e canaleta de drenagem.

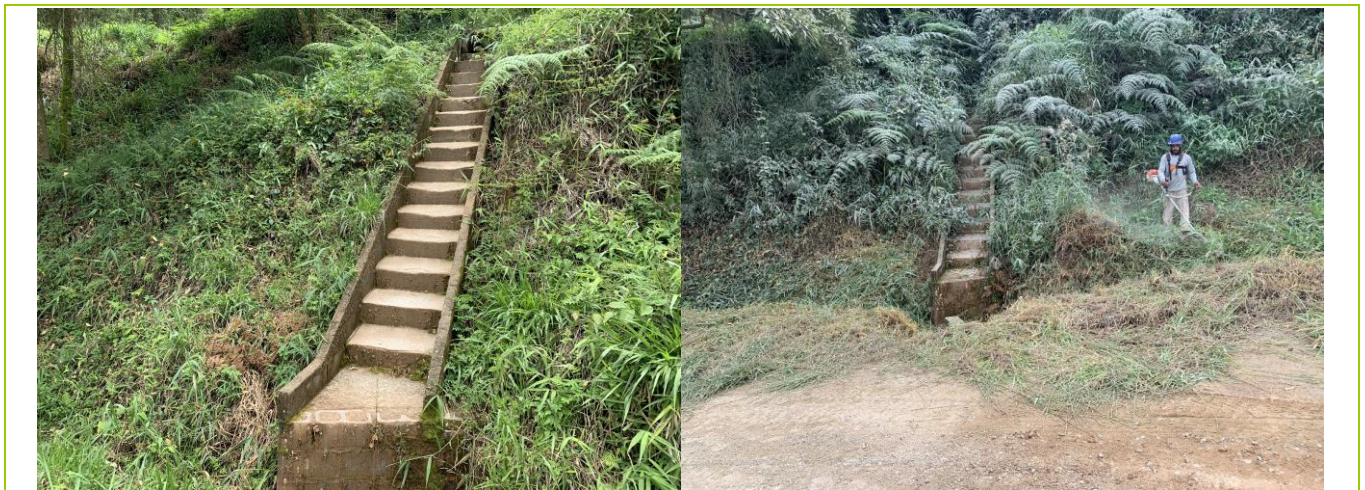
**Figura 16:** Exemplos de escadas hidráulicas, acompanhadas de bacia de contenção em alvenaria e manilha de passagem instalada nos taludes do imóvel.

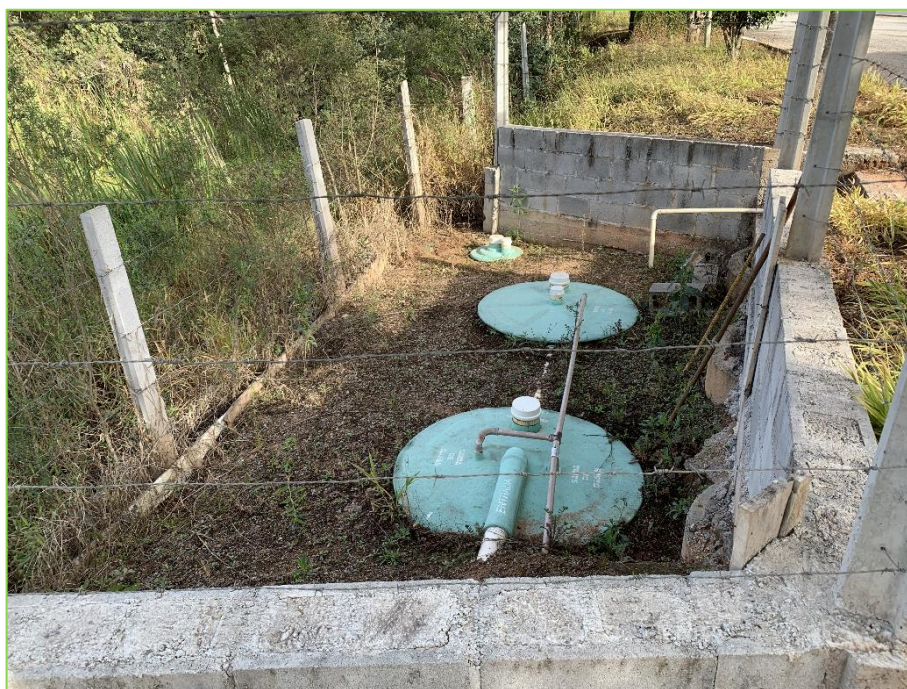
**Figura 17:** Estação de Tratamento de Esgoto Sanitário instalada no empreendimento da Lebourg.

A ETE foi fabricada e fornecida, pela Delta Vinil Indústria e Comércio Ltda., localizada na Rodovia Fernão Dias, Km 42,5 no município de Atibaia – SP. A instalação da ETE e dos sistemas de canalização, interligando os efluentes gerados nos setores de lavra, produção e administrativo a estação de tratamento de esgoto, tiveram início dia 13 de janeiro de 2020 e se encerraram no dia 15 de janeiro de 2020, data onde a estação iniciou a sua operação no empreendimento. Os demais sistemas foram vedados e desativados.

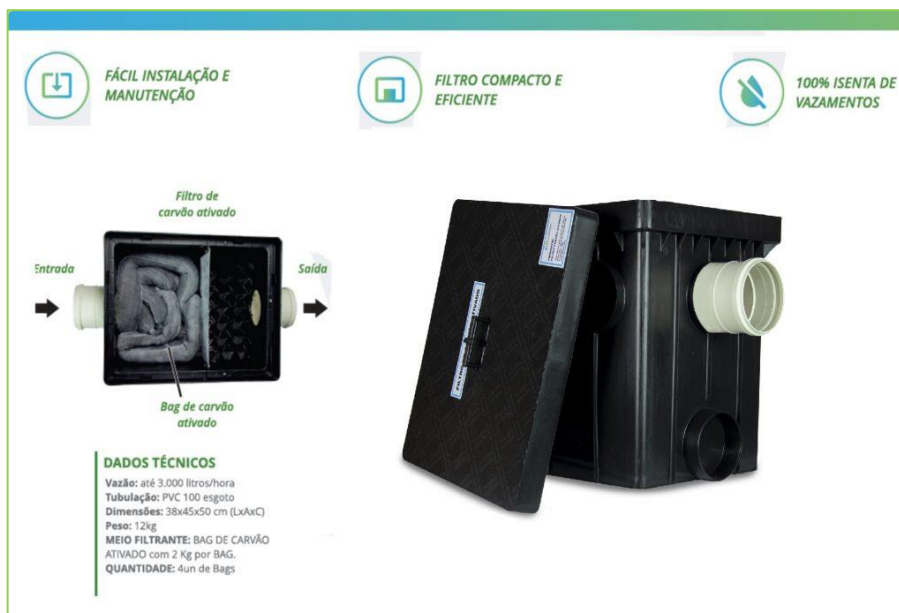
**Figura 20:** Especificações do filtro de carvão ativado adquirido. Fonte: Puro Diesel.

Adicionalmente, visando aprimorar ainda mais o seu sistema de tratamento, desta vez, especificamente a eficiência na remoção do parâmetro surfactantes, visto que o tratamento realizado pela caixa separadora de água e óleo é apenas um tratamento primário e físico, composto por um módulo pré-filtro, uma câmara de sedimentação, em defletor, e uma caixa coalescente, ele não é capaz de remover com eficiência as substâncias tensoativas ou os sabões que são direcionados e este sistema, a empresa adquiriu um filtro de carvão ativado. O Filtro de Carvão Ativado foi instalado no dia 27/08/2021. Este dispositivo foi alocado após a saída do sistema de tratamento de efluentes oleosos existente, visando tratar apenas o efluente de saída já tratado, objetivando a redução especificamente do parâmetro surfactantes.

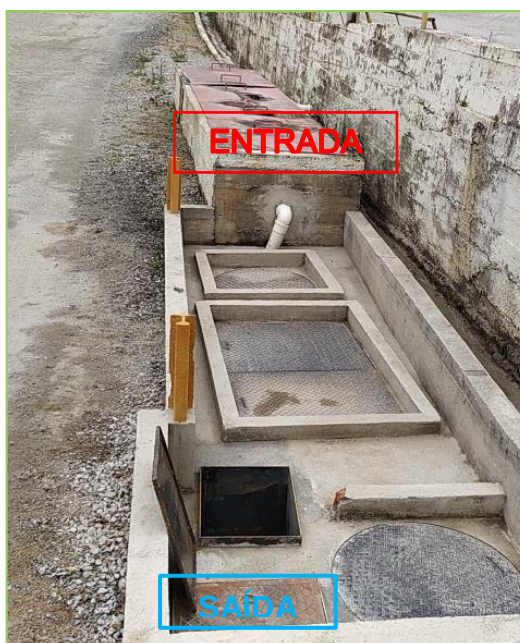
**Figura 21:** Sistema de tratamento de efluentes industriais (Caixa Separadora de Água e Óleo) do empreendimento.

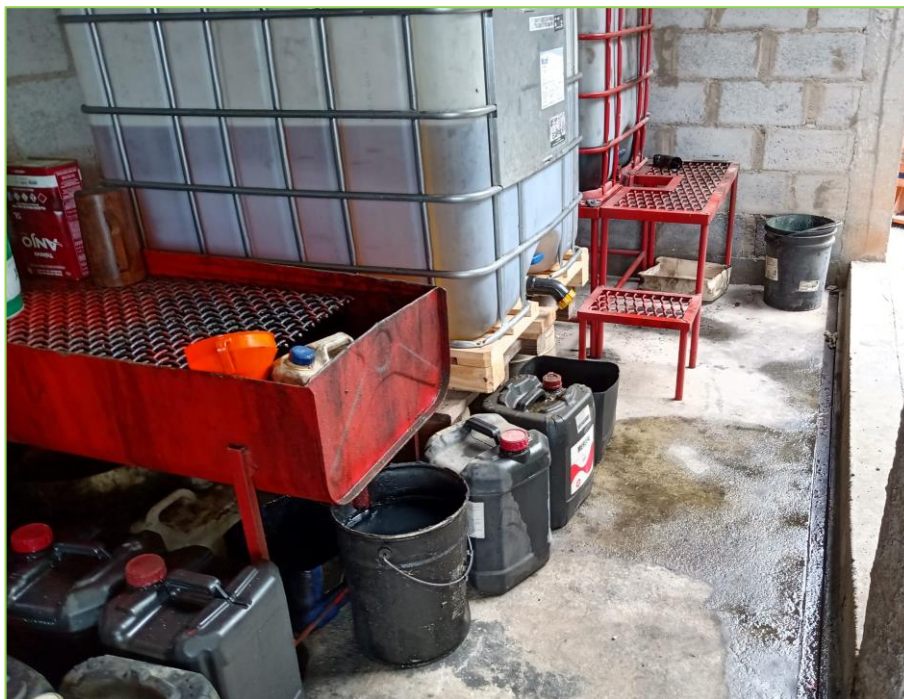
**Figura 23:** Ilustração do depósito de resíduos perigosos da empresa, com acondicionamento dos resíduos oleosos. O local é coberto, com piso de concreto e dotado de canaletas de drenagem oleosa, que direcionam o efluente que eventualmente for derramado para a Caixa Separadora de água e óleo do empreendimento.

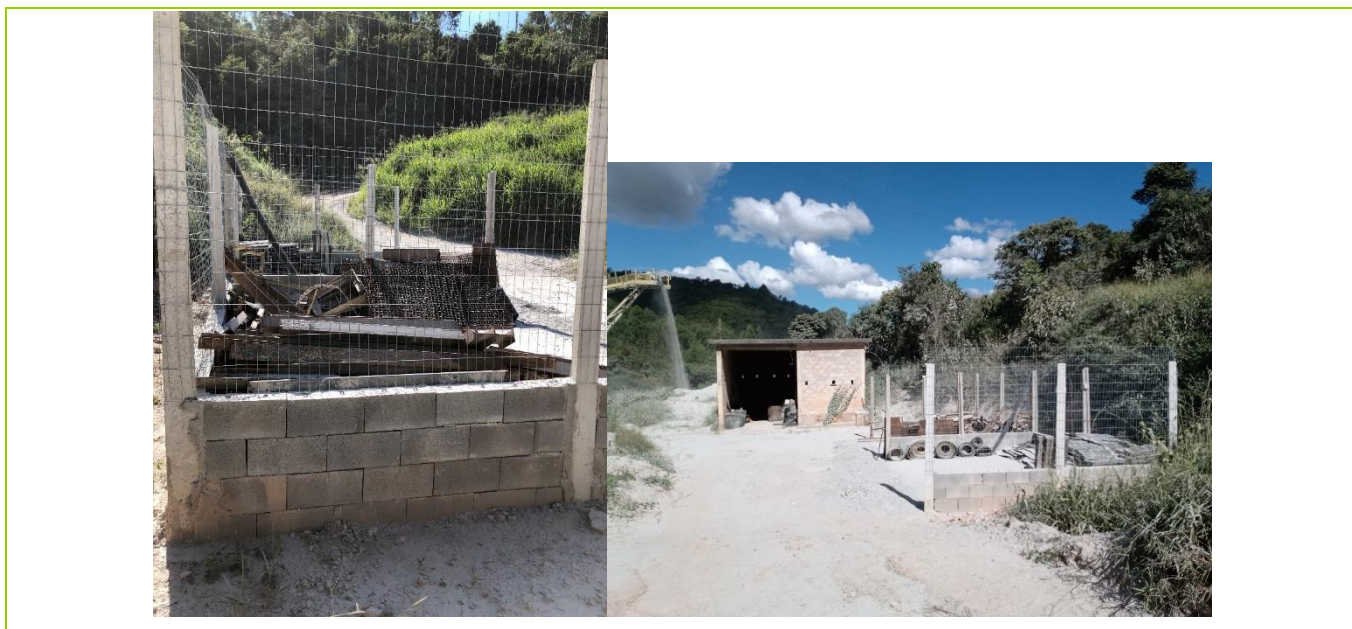
**Figura 24:** Ilustração dos locais de armazenamento de resíduos industriais não contaminados, recicláveis ou reutilizáveis.

Os demais resíduos gerados nos processos industriais não contaminados e recicláveis ou reutilizáveis, como sucata, madeira, papelão, plástico e borracha são armazenados diretamente no depósito intermediário de resíduos, em baias específicas para cada resíduo. Os resíduos potencialmente reutilizáveis dentro da empresa são mantidos até essa utilização, e os demais, à medida que a baia atinge o seu limite de armazenamento, é destinado a uma empresa que realiza a sua reciclagem ou reutilização.

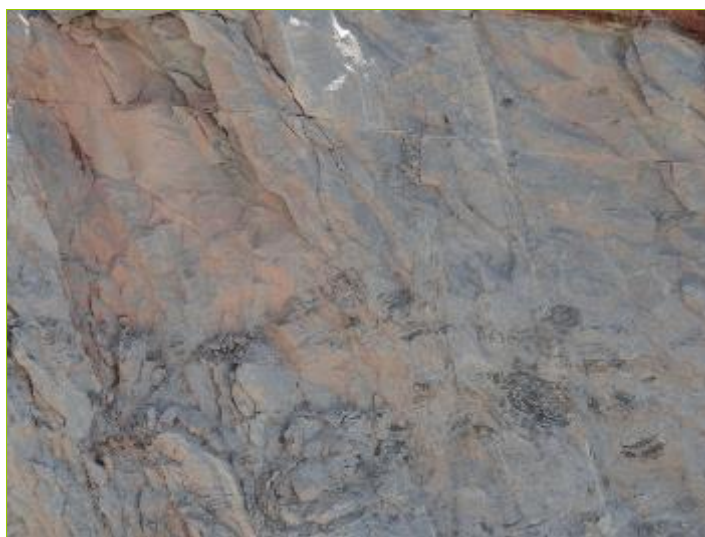
**Figura 31:** Granito-gnaiss exposto em afloramento artificial no interior da Mina 1

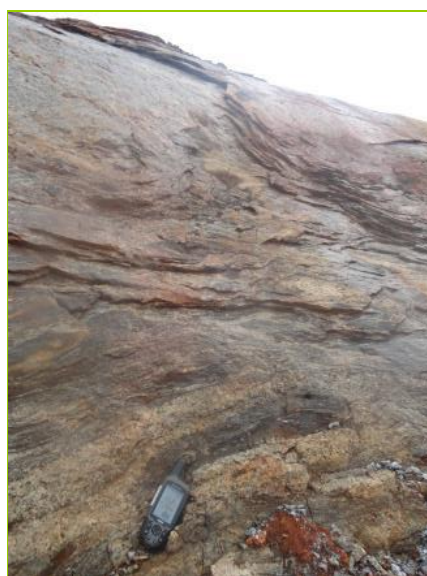
**Figura 32:** Face intemperizada de Granito-gnaiss em ponto de afloramento natural, próximo à Mina 1, revelando o acebolamento e o bandamento típicos.

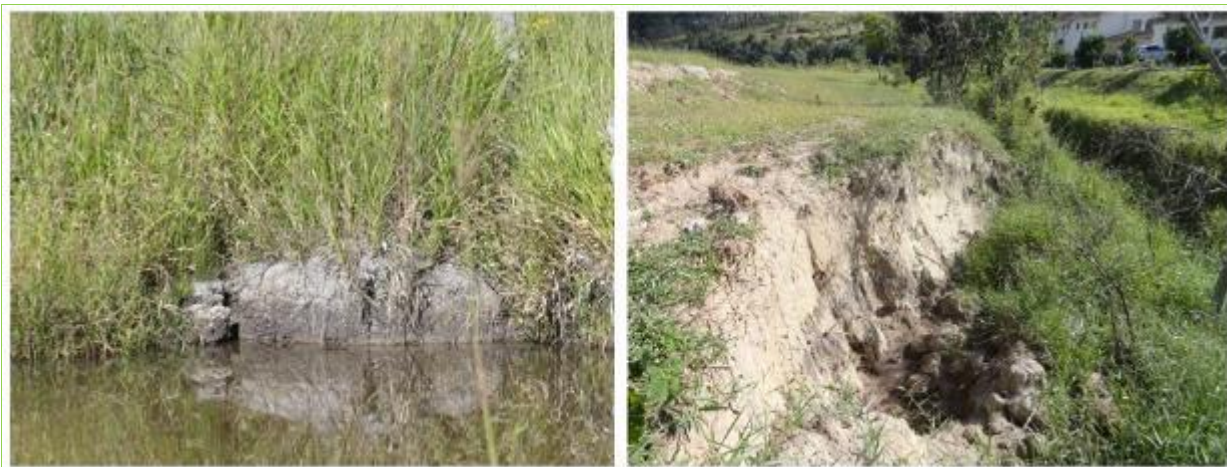
**Figura 37:** Solos revelados em porções mais baixas e planas do terreno, sazonalmente echarcáveis, que possuem características típicas de Gleissolos. (coordenadas UTM: 629.071 m E / 7.665.800 m S e 629.074 m E / 7.665.829 m S).

Além da presença do Latossolo Vermelho que é localmente majoritária, o tipo pedológico Cambisolo mencionado nos estudos regionais ora citados (UFV, 2010) também são observados em alguns trechos mais limitados da área. No baixo curso dos rios, onde a topografia é mais plana e os terrenos são sazonalmente encharcáveis verificou-se também a presença solos com características de gleissolos.

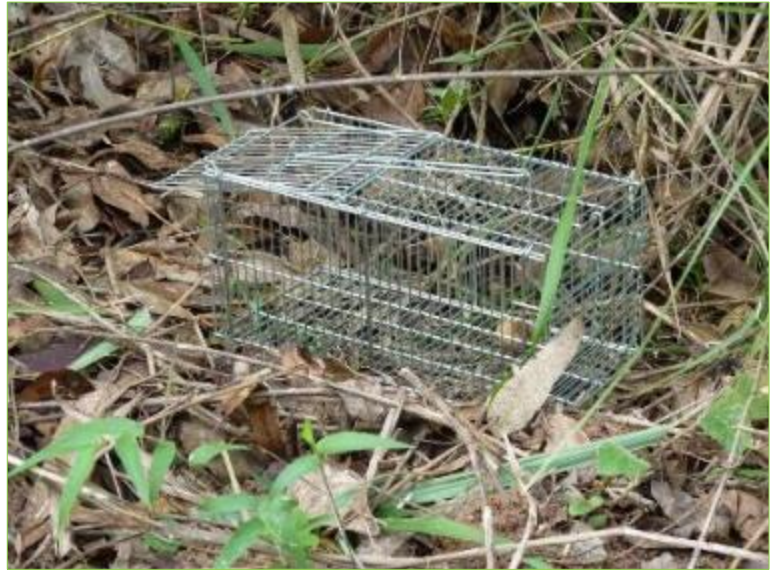
**Figura 44:** Estação de captura de um transecto de armadilhas - no solo: Tomahawk, no sub-bosque: Sherman.

Armadilhas de contenção (live-traps): As armadilhas utilizadas foram do tipo Sherman (25 cm x 7,5 cm x 7,5 cm) e Tomahawk (45 cm x 16 cm x 16 cm).

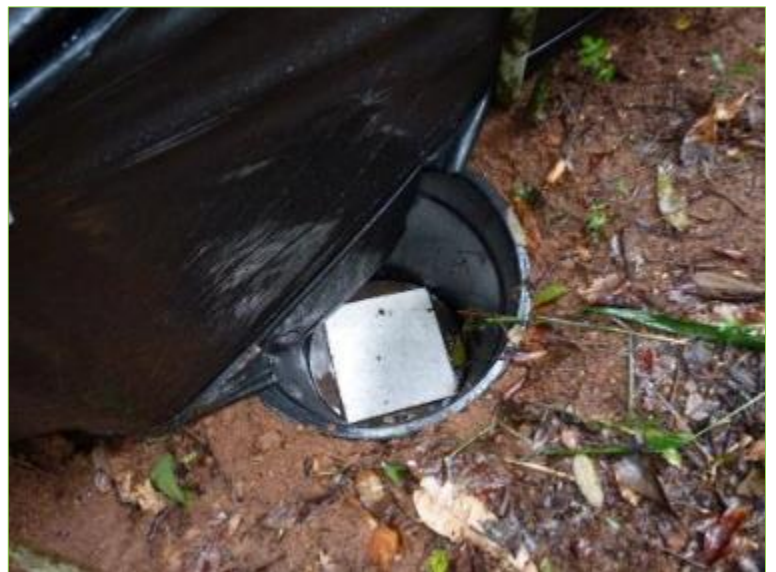
**Figura 45:** Pitfall-traps instalados na área de estudo.

Armadilha de interceptação e queda (pitfall-traps): Armadilhas de interceptação e queda consistem em baldes de 65 L enterrados no solo (pitfalls) interligados por cercas-guia (drift-fences) sustentadas por estacas de madeira.

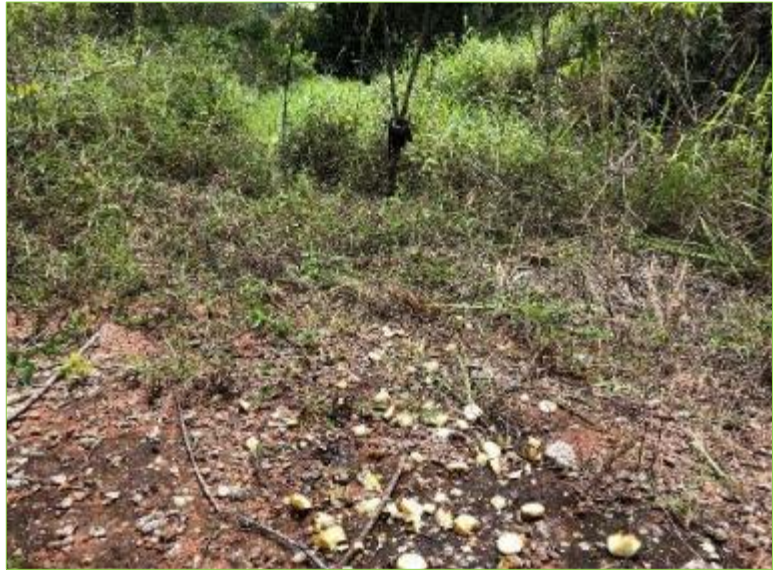
**Figura 46:** Instalação de uma câmera-trap na área de estudo.

Armadilhamento fotográfico: As armadilhas fotográficas, um total de 3 unidades, foram afixadas em troncos de árvores, cerca de 40 a 50 cm do solo, com funcionamento contínuo (24h por dia), durante 5 dias de amostragem (4 noites) em cada campanha, totalizando dez dias de amostragem (8 noites)

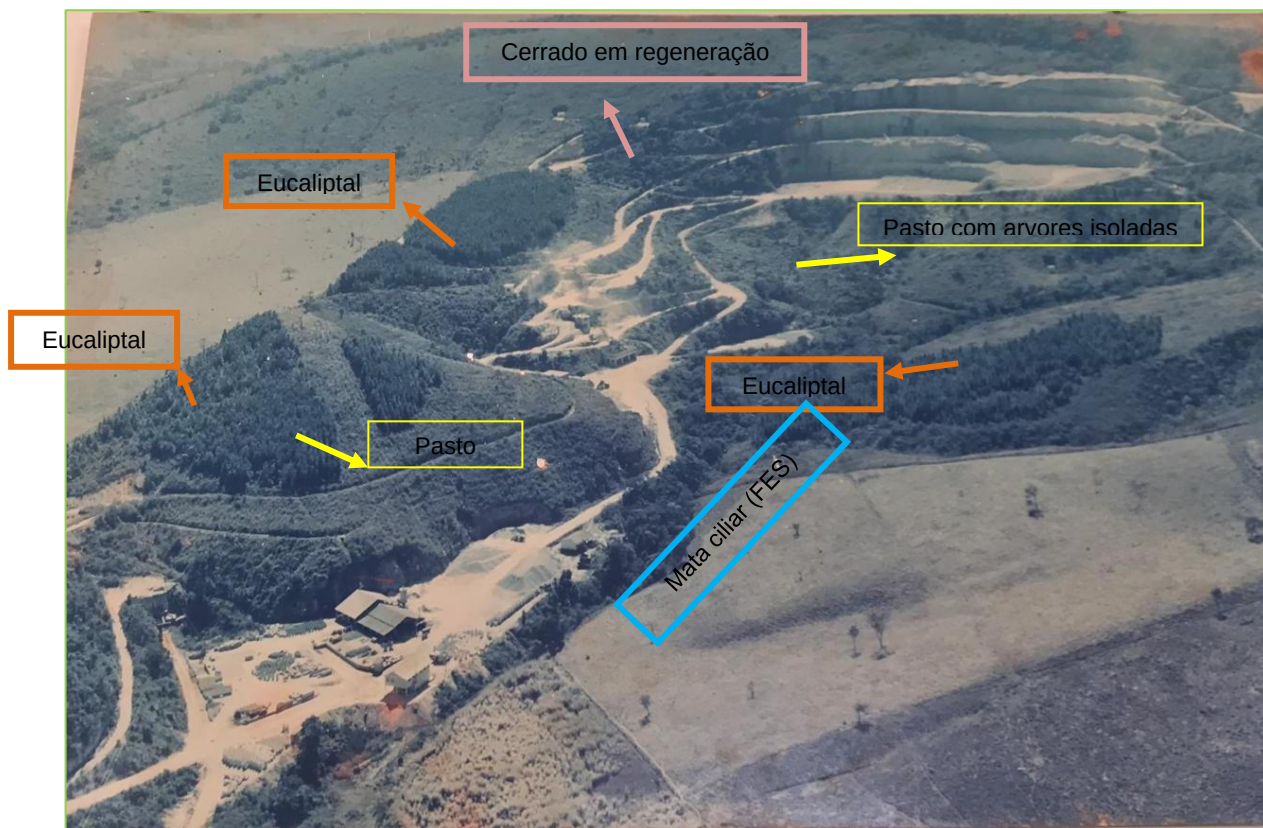
**Figura 101:** Aerofoto realizada na década de 80 com a atividade minerária em funcionamento. Observa-se que em relação atualidade pouco havia de vegetação nativa no local, corroborando com o registro do voo realizado em entre 1964-1967. Fonte: Acervo Pedreira Lebourg (1980).

No imóvel, verifica-se que as informações geradas nas plataformas do IBGE e pela SEMAD (IDE SISEMA) confirmam as atuais classes existentes. Ao mesmo tempo, compreende-se que os diferentes estágios de sucessão ecológica encontrados são em função do uso alternativo solo desde a década de 60, que fora substituído gradativamente, passando da atividade agropastoril e de silvicultura para a atividade minerária.

Atualmente, é possível observar no imóvel, os remanescentes da vegetação estão em contínuo processo de sucessão ecológica, variando de ambientes em estágio inicial e fortemente alterados pelas atividades agrárias pretéritas e ambientes bem preservados em função do abandono da atividade agrícola ao longo dos 40 anos da atividade minerária na propriedade.

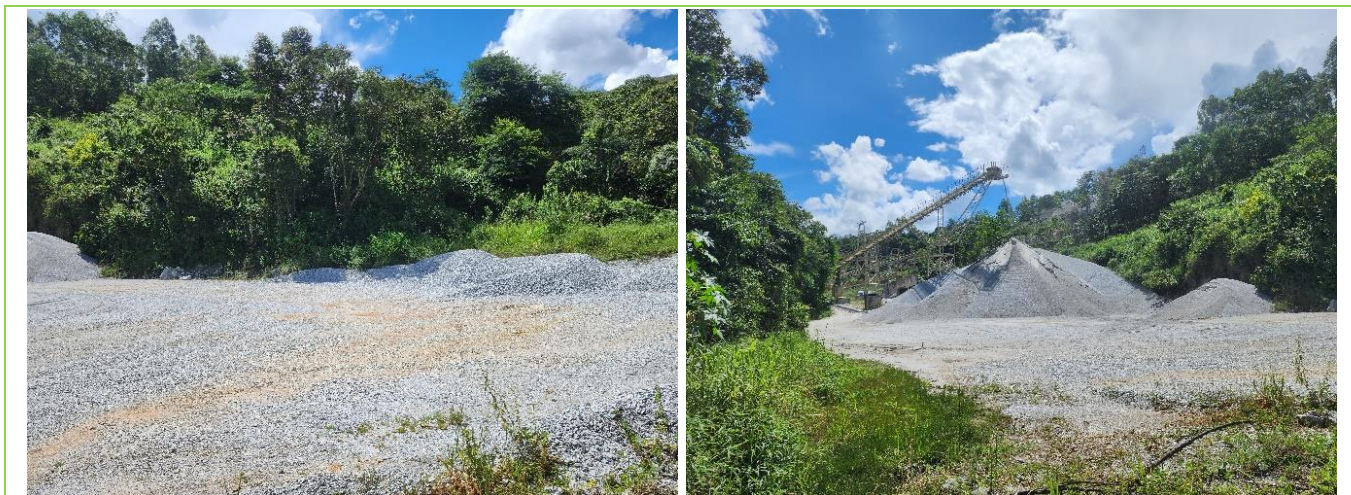
**Figura 107:** Registro fotográfico atual da Área de Intervenção 01.

Nas áreas a regularizar 01,02,04,05 e 06 a superfície do terreno está desnuda ou recoberta por uma fina camada de brita como material de revestimento. Ao longo dos levantamentos realizados em campo elas puderam ser registradas fotograficamente como se nota nas Figuras 107 a 112.

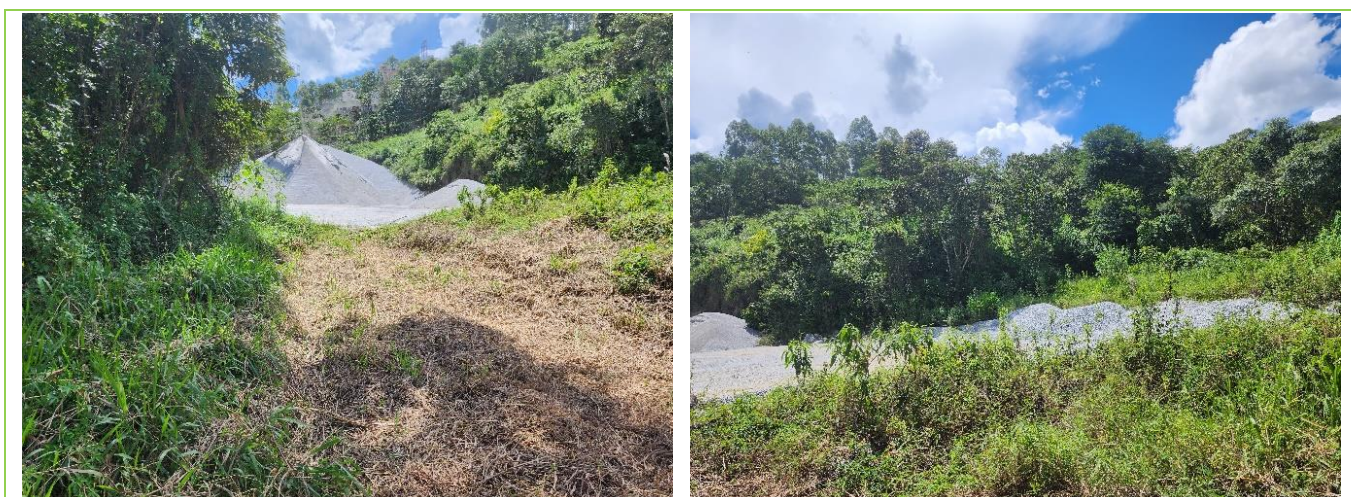
**Figura 108:** Outro registro fotográfico da Área de Intervenção de 01.

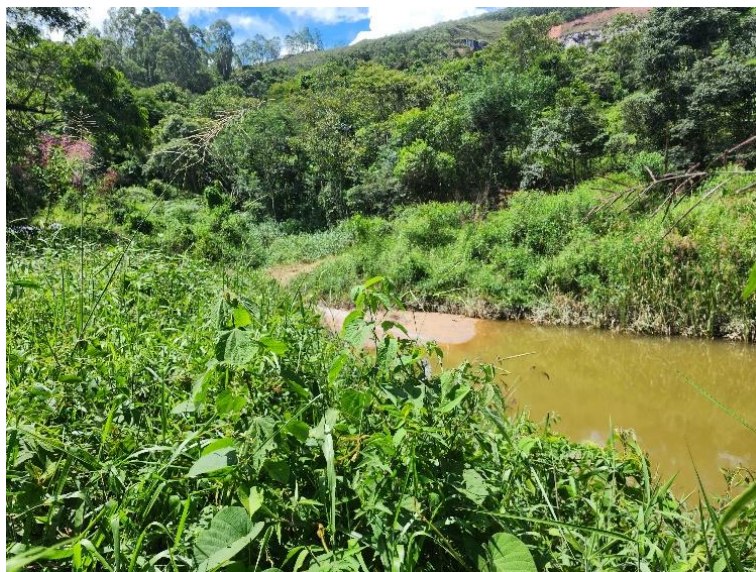
**Figura 109:** Registro fotográfico atual da Área de Intervenção 02, onde está instalada uma bacia de retenção de drenagem pluvial e contenção de sedimentos originados na cava, da área da UTM e em parte das estradas de serviço.

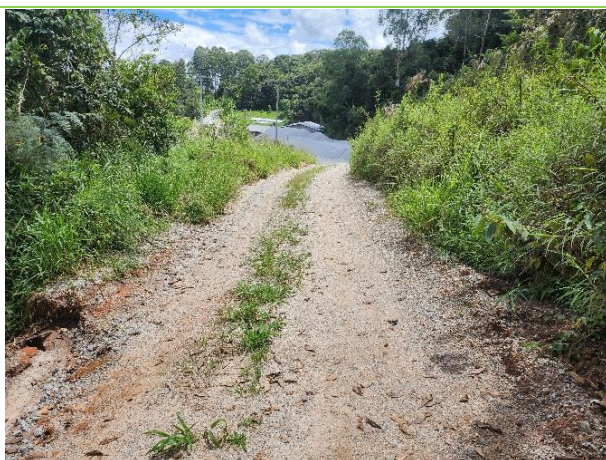
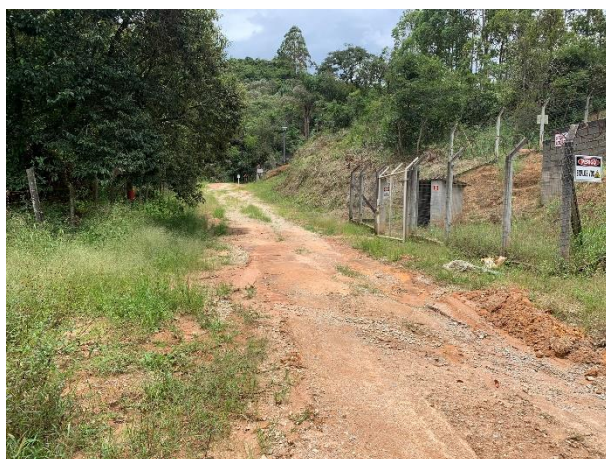
**Figura 110:** Registro fotográfico atual da Área de Intervenção 05 que engloba um trecho da estrada antiga que dá acesso aos paíóis de explosivos e acessórios.

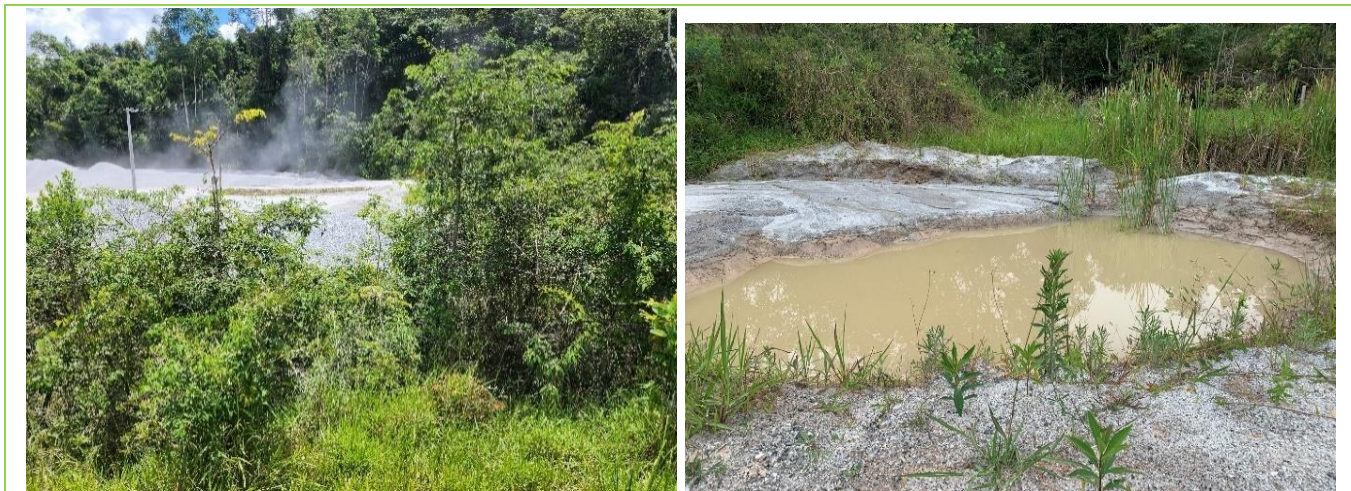
**Figura 111:** Registro fotográfico atual da Área de Intervenção 06 onde há outra bacia para controle da drenagem pluvial.

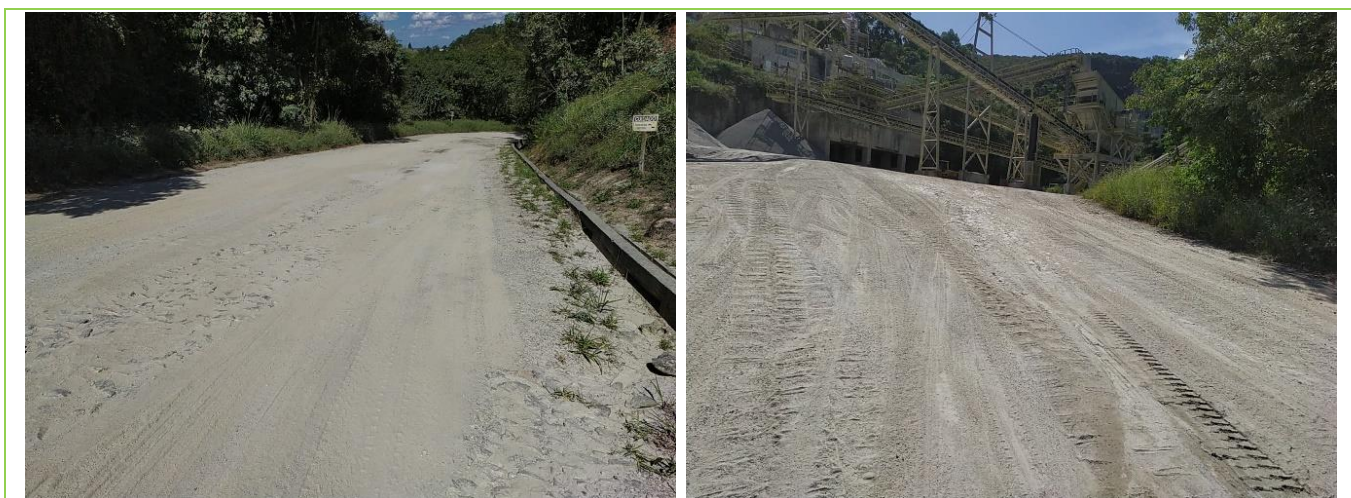
**Figura 112:** Registro fotográfico atual da Área de Intervenção 04 representada por um trecho da estrada que conecta o platô inferior do empreendimento, onde estão localizadas as Instalações de Apoio com a UTM.
